### **Vida y obsolescencia de fachadas del siglo XX en la ciudad de Barcelona**

Tesis Doctoral. Mayo 2015

**ANEXO 1**  
**FICHAS DE INSPECCIÓN DE LOS CASOS DE ESTUDIO**

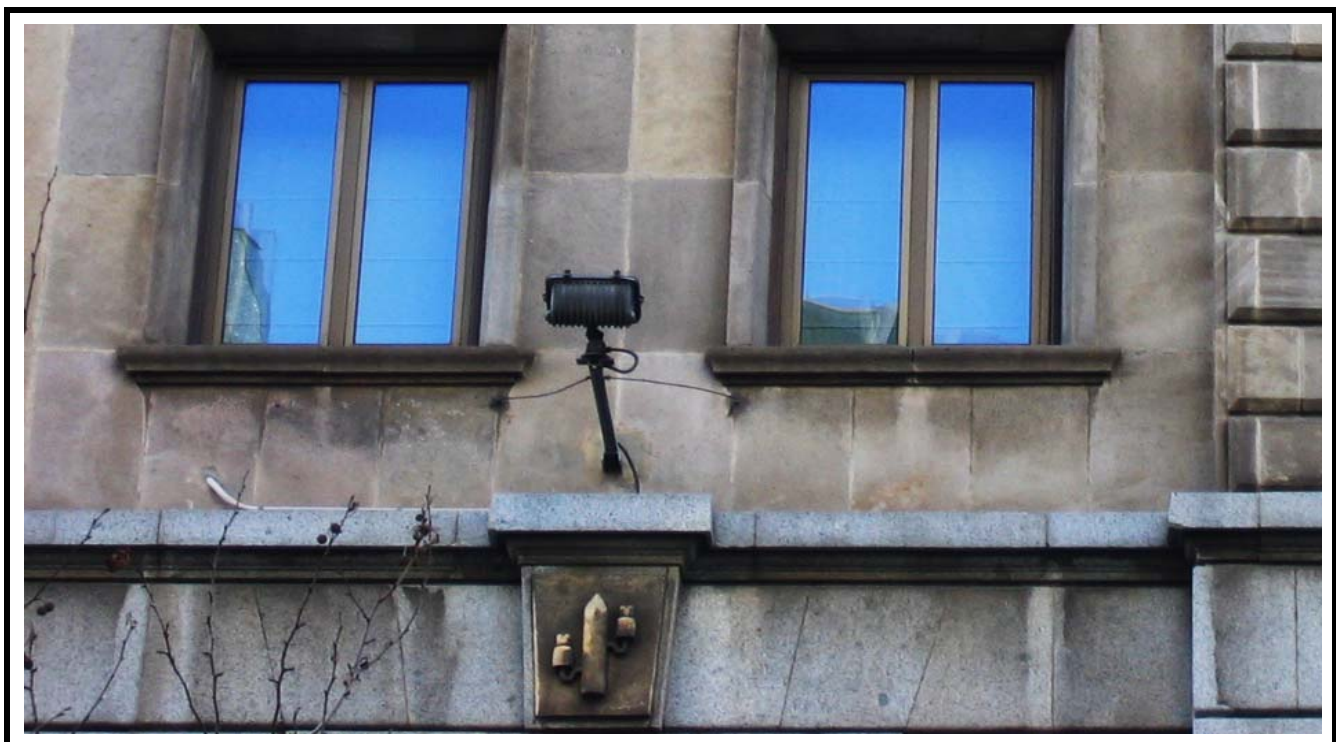
PRINCIPALES DEFICIENCIAS FISICAS DETECTADAS												
PARTES OPACAS												
muros de fabrica												
muros hormigon												
paneles pesados												
paneles ligeros												
revestimientos			X									
PARTES TRANSPARENTES												
acristalamientos												
carpinterías												
persianas pract.												
protecciones												
OBSERVACIONES	oxidación / corrosión / putrefacción	degradación de color / brillo	acumulación de suciedad	manchas humedad / eflorescencias	presencia organismos / microorganismos	pérdida de masa / disgregación / deslaminación	deformación / abolladura	rotura / grietas, fisuras / perforaciones	bolsas, burbujas / pérdida de adherencia	alteraciones de volumetría / planimetría	alteraciones de alineación / despiece	alteraciones uniformidad color / acabado

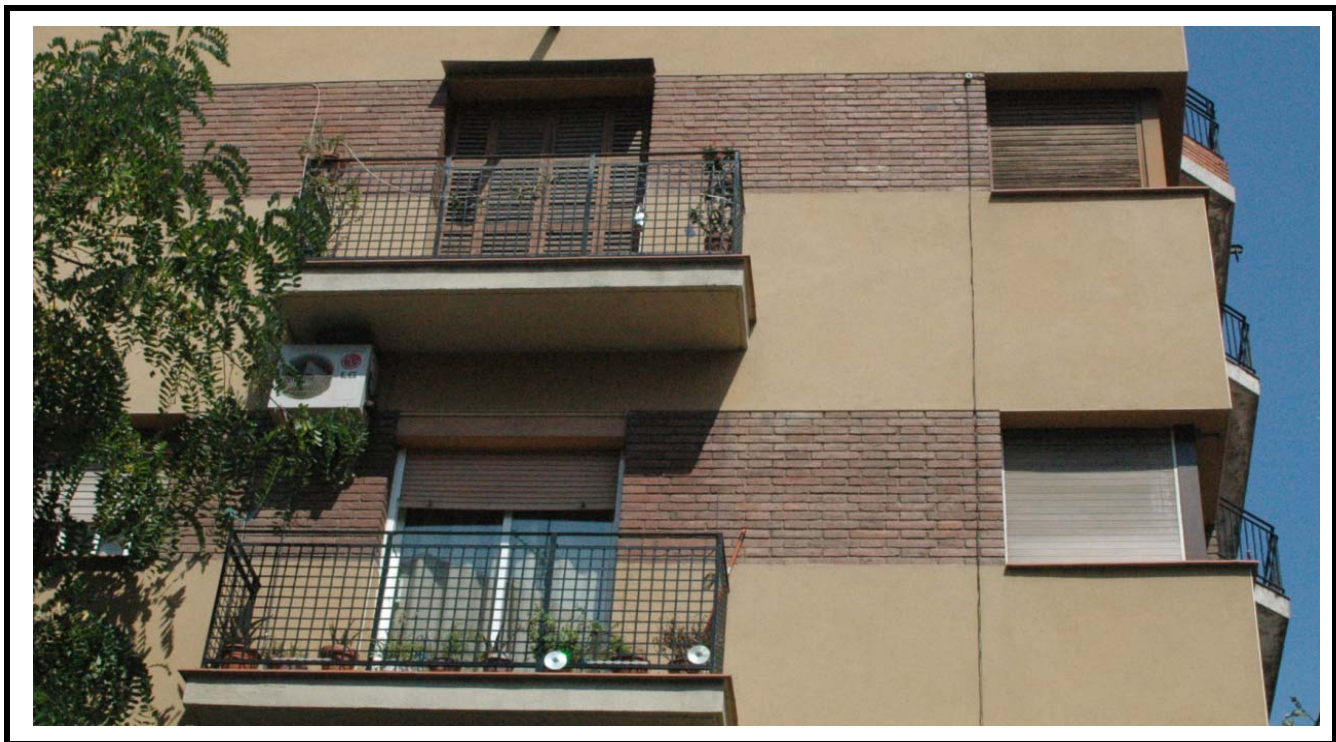
PRINCIPALES DEFICIENCIAS FISICAS DETECTADAS												
PARTES OPACAS												
muros de fabrica												
muros hormigon												
paneles pesados												
paneles ligeros												
revestimientos												
PARTES TRANSPARENTES												
acristalamientos												
carpinterías												X
persianas pract.		X	X									X
protecciones												
<div> <div>OBSERVACIONES</div> <div> Parece haber sido objeto de una rehabilitación parcial reciente. </div> </div>	oxidación / corrosión / putrefacción											
	degradación de color / brillo											
	acumulación de suciedad											
	manchas humedad / eflorescencias											
	presencia organismos / microorganismos											
	pérdida de masa / disgregación / deslaminación											
	deformación / abolladura											
	rotura / grietas, fisuras / perforaciones											
	bolsas, burbujas / pérdida de adherencia											
	alteraciones de volumetría / planimetría

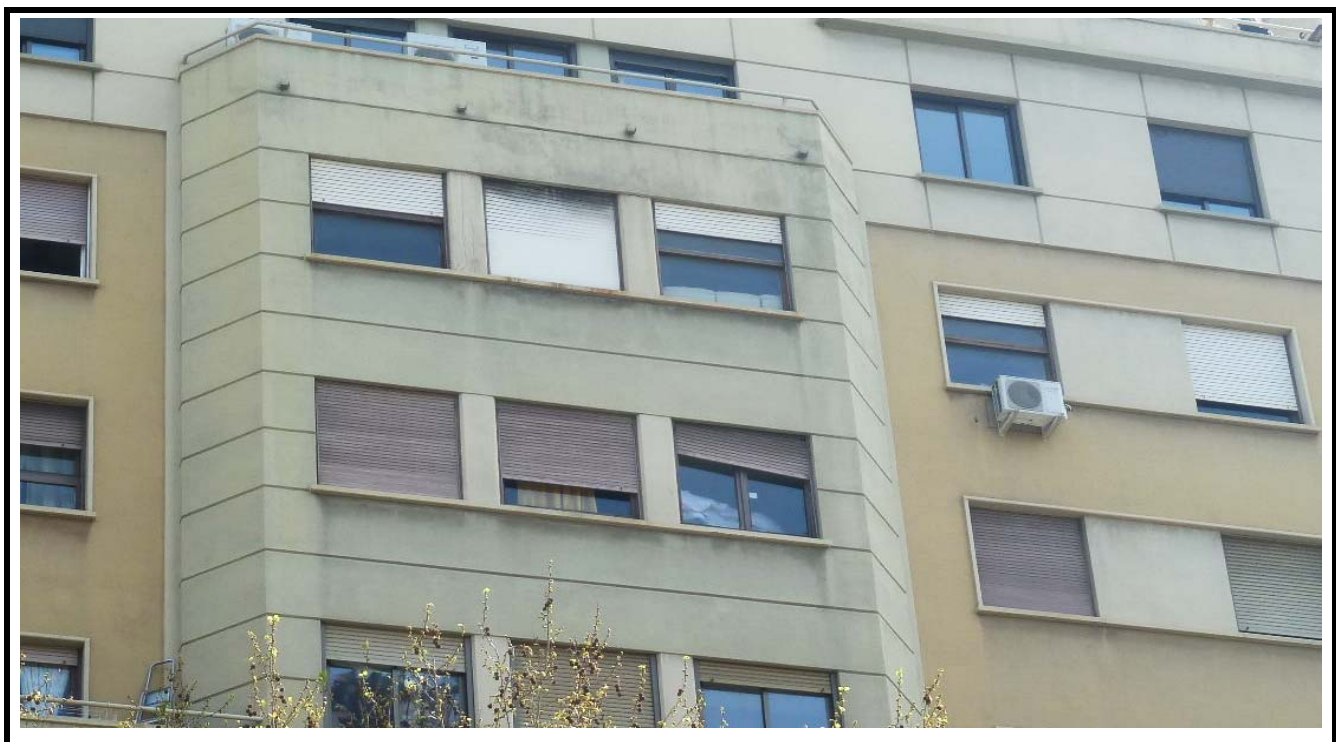
PRINCIPALES DEFICIENCIAS FISICAS DETECTADAS												
PARTES OPACAS												
muros de fabrica												
muros hormigon												
paneles pesados												
paneles ligeros												
revestimientos			X									
PARTES TRANSPARENTES												
acristalamientos											X	
carpinterías											X	X
persianas pract.			X				X					X
protecciones												
<div>OBSERVACIONES</div>	oxidación / corrosión / putrefacción	degradación de color / brillo	acumulación de suciedad	manchas humedad / eflorescencias	presencia organismos / microorganismos	pérdida de masa / disgregación / deslaminación	deformación / abolladura	rotura / grietas, fisuras / perforaciones	bolsas, burbujas / pérdida de adherencia	alteraciones de volumetría / planimetría	alteraciones de alineación / despiece	alteraciones uniformidad color / acabado

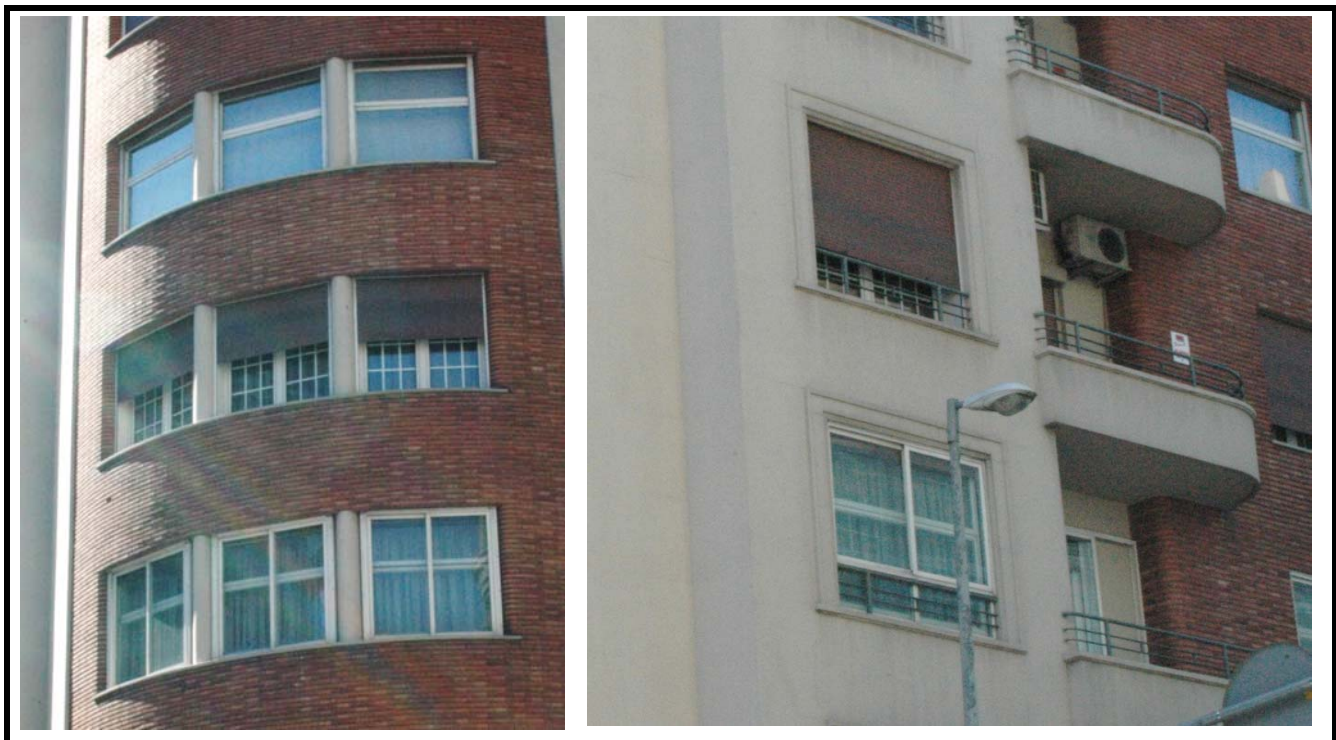
PRINCIPALES DEFICIENCIAS FISICAS DETECTADAS												
PARTES OPACAS												
muros de fabrica			X									
muros hormigon												
paneles pesados												
paneles ligeros												
revestimientos			X									
PARTES TRANSPARENTES												
acristalamientos										X	X	
carpinterías										X	X	
persianas pract.												X
protecciones												
OBSERVACIONES	<div>oxidación / corrosión / putrefacción</div> <div>degradación de color / brillo</div> <div>acumulación de suciedad</div> <div>manchas humedad / eflorescencias</div> <div>presencia organismos / microorganismos</div> <div>pérdida de masa / disgregación / deslaminación</div> <div>deformación / abolladura</div> <div>rotura / grietas, fisuras / perforaciones</div> <div>bolsas, burbujas / pérdida de adherencia</div> <div>alteraciones de volumetría / planimetría</div> <div>alteraciones de alineación / despiece</div> <div>alteraciones uniformidad color / acabado</div>

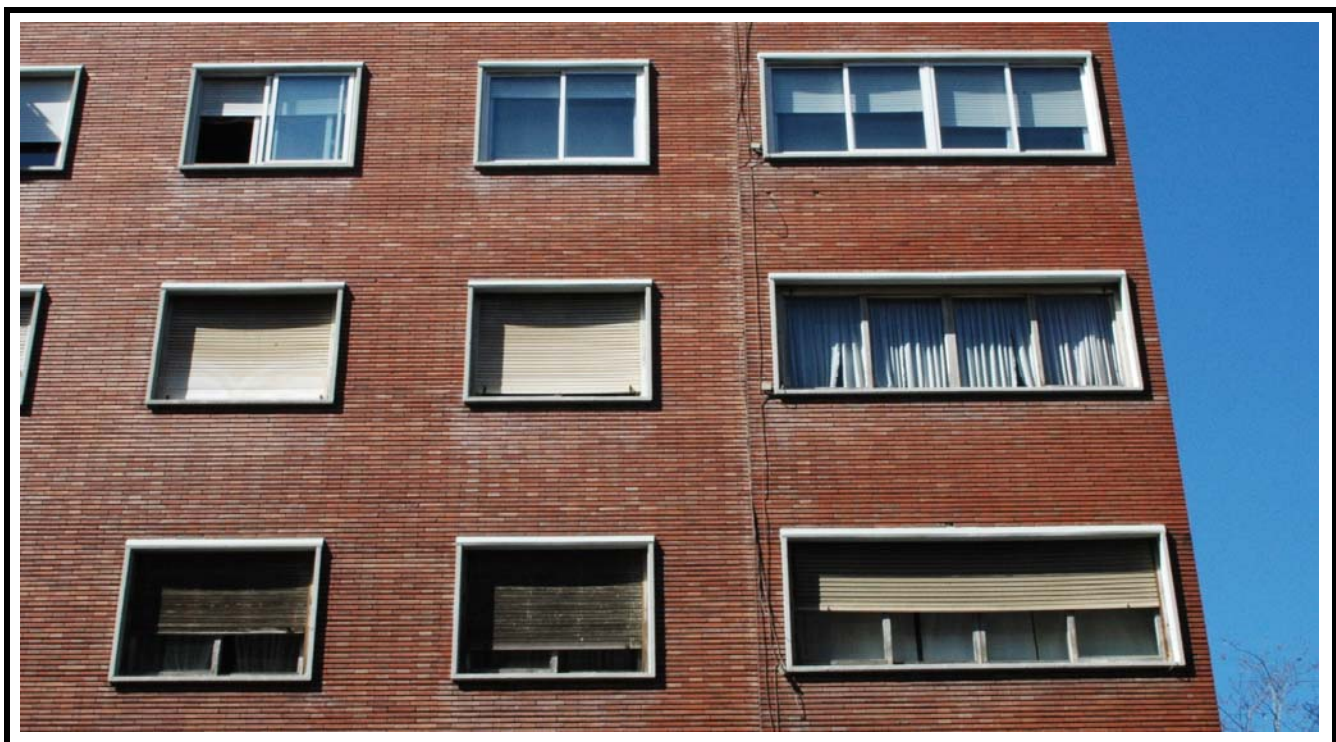
PRINCIPALES DEFICIENCIAS FISICAS DETECTADAS												
PARTES OPACAS												
muros de fabrica			X									
muros hormigon												
paneles pesados												
paneles ligeros												
revestimientos												
PARTES TRANSPARENTES												
acristalamientos										X		
carpinterías										X		
persianas pract.	X		X				X				X	X
protecciones												
OBSERVACIONES	oxidación / corrosión / putrefacción											
	degradación de color / brillo											
	acumulación de suciedad											
	manchas humedad / eflorescencias											
	presencia organismos / microorganismos											
	pérdida de masa / disgregación / deslaminación											
	deformación / abolladura											
	rotura / grietas, fisuras / perforaciones											
	bolsas, burbujas / pérdida de adherencia											
	alteraciones de volumetría / planimetría											
	alteraciones de alineación / despiece											
	alteraciones uniformidad color / acabado

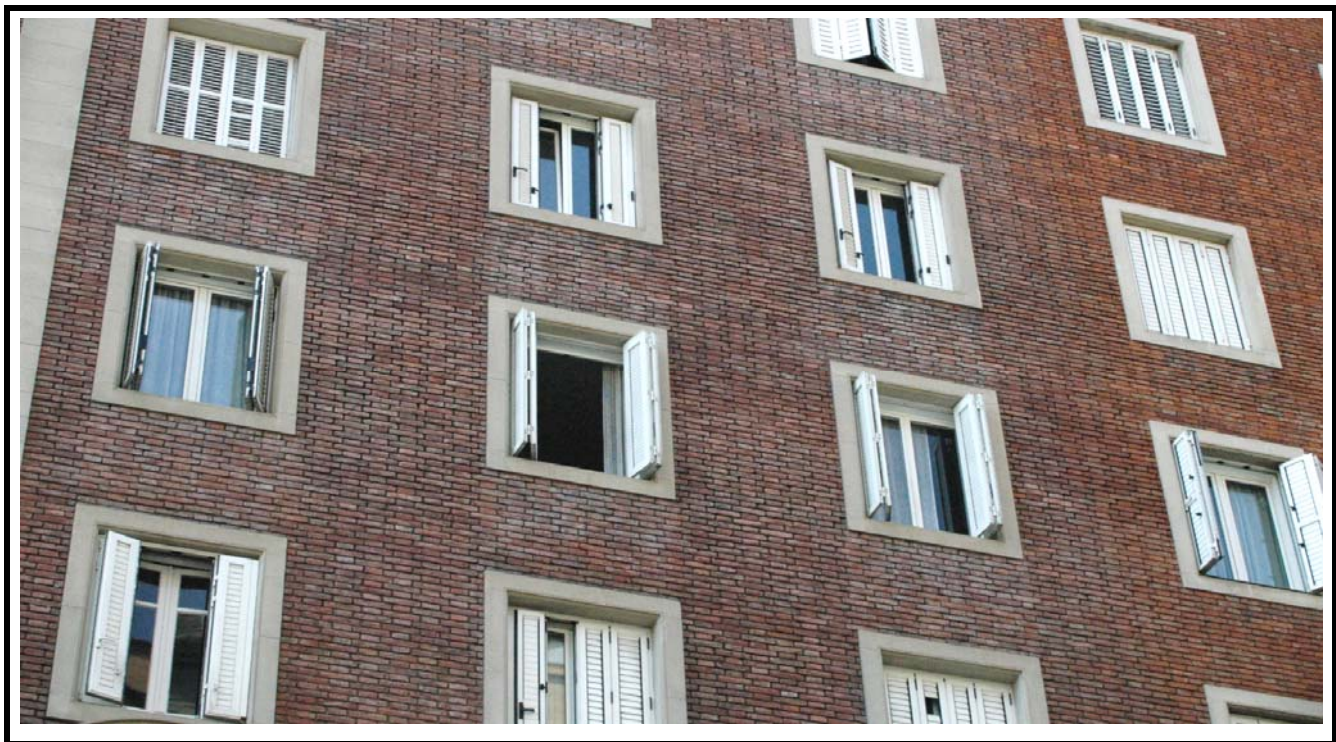
PRINCIPALES DEFICIENCIAS FISICAS DETECTADAS												
PARTES OPACAS												
muros de fabrica			X									
muros hormigon												
paneles pesados												
paneles ligeros												
revestimientos												
PARTES TRANSPARENTES												
acristalamientos											X	
carpinterías											X	X
persianas pract.												
protecciones												
<b>OBSERVACIONES</b>  Suciedad sobre obra vista pero muy disimulada por textura.	oxidación / corrosión / putrefacción											
	degradación de color / brillo											
	acumulación de suciedad											
	manchas humedad / eflorescencias											
	presencia organismos / microorganismos											
	pérdida de masa / disgregación / deslaminación											
	deformación / abolladura											
	rotura / grietas, fisuras / perforaciones											
	bolsas, burbujas / pérdida de adherencia											
	alteraciones de volumetría / planimetría

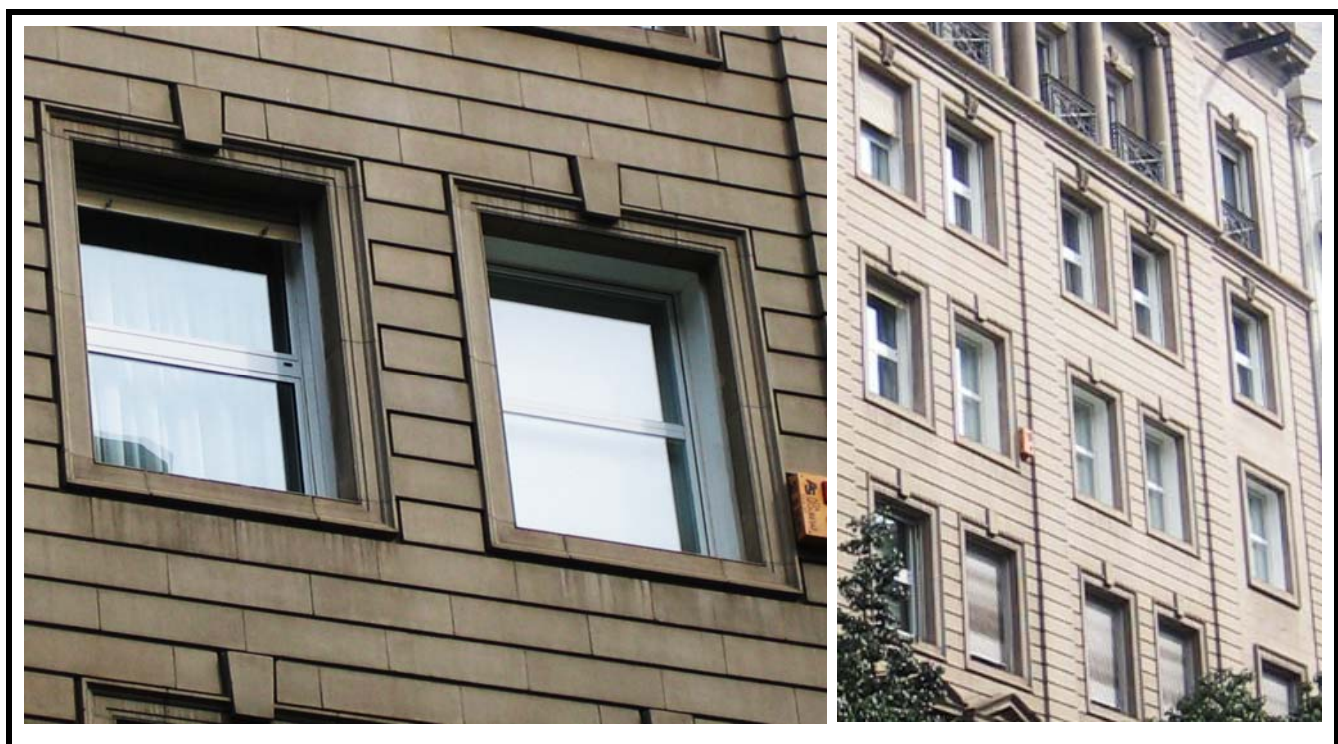
PRINCIPALES DEFICIENCIAS FISICAS DETECTADAS												
PARTES OPACAS												
muros de fabrica												
muros hormigon												
paneles pesados												
paneles ligeros												
revestimientos			X									
PARTES TRANSPARENTES												
acristalamientos											X	
carpinterías											X	
persianas pract.			X									
protecciones												
OBSERVACIONES	oxidación / corrosión / putrefacción	degradación de color / brillo	acumulación de suciedad	manchas humedad / eflorescencias	presencia organismos / microorganismos	pérdida de masa / disgregación / deslaminación	deformación / abolladura	rotura / grietas, fisuras / perforaciones	bolsas, burbujas / pérdida de adherencia	alteraciones de volumetría / planimetría	alteraciones de alineación / despiece	alteraciones uniformidad color / acabado

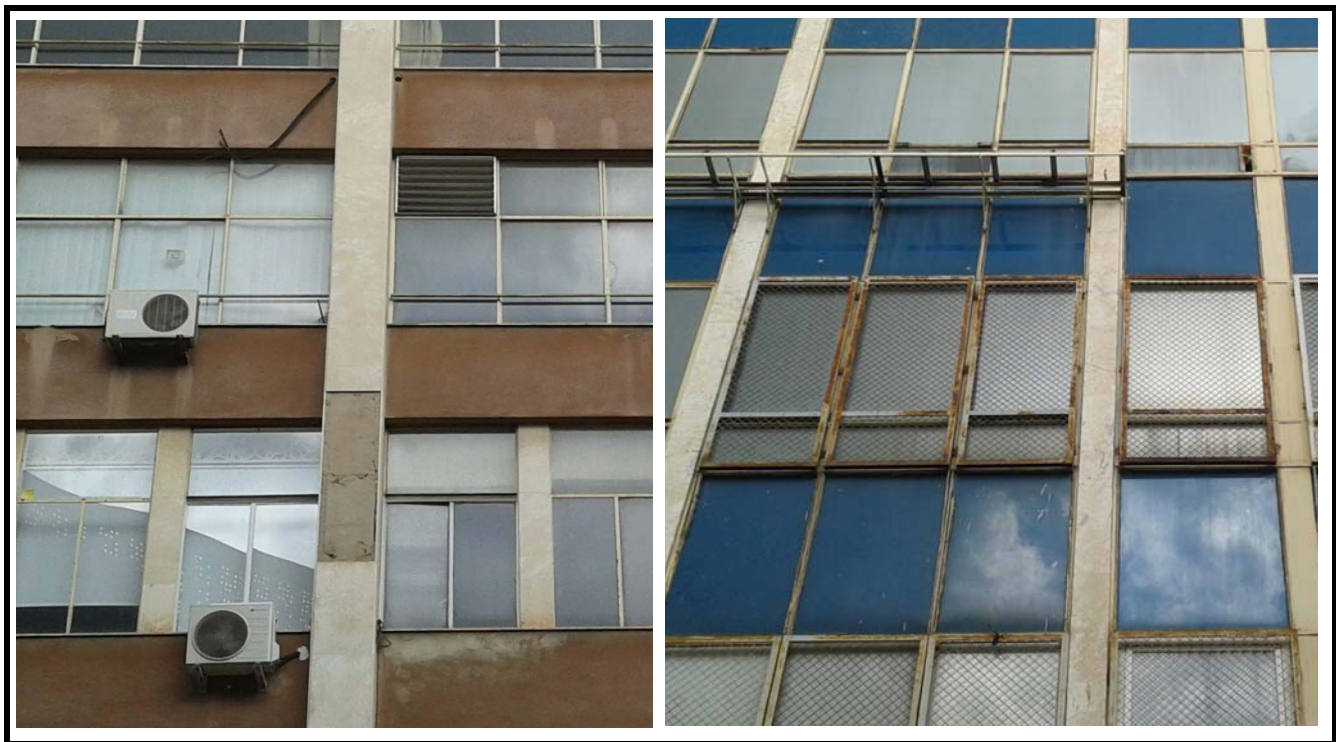
PRINCIPALES DEFICIENCIAS FISICAS DETECTADAS												
PARTES OPACAS												
muros de fabrica												
muros hormigon												
paneles pesados												
paneles ligeros												
revestimientos			X					X	X			X
PARTES TRANSPARENTES												
acristalamientos								X			X	X
carpinterías	X										X	X
persianas pract.												
protecciones	X											
OBSERVACIONES	oxidación / corrosión / putrefacción											
	degradación de color / brillo											
	acumulación de suciedad											
	manchas humedad / eflorescencias											
	presencia organismos / microorganismos											
	pérdida de masa / disgregación / deslaminación											
	deformación / abolladura											
	rotura / grietas, fisuras / perforaciones											
	bolsas, burbujas / pérdida de adherencia											
	alteraciones de volumetría / planimetría											
	alteraciones de alineación / despiece											
	alteraciones uniformidad color / acabado

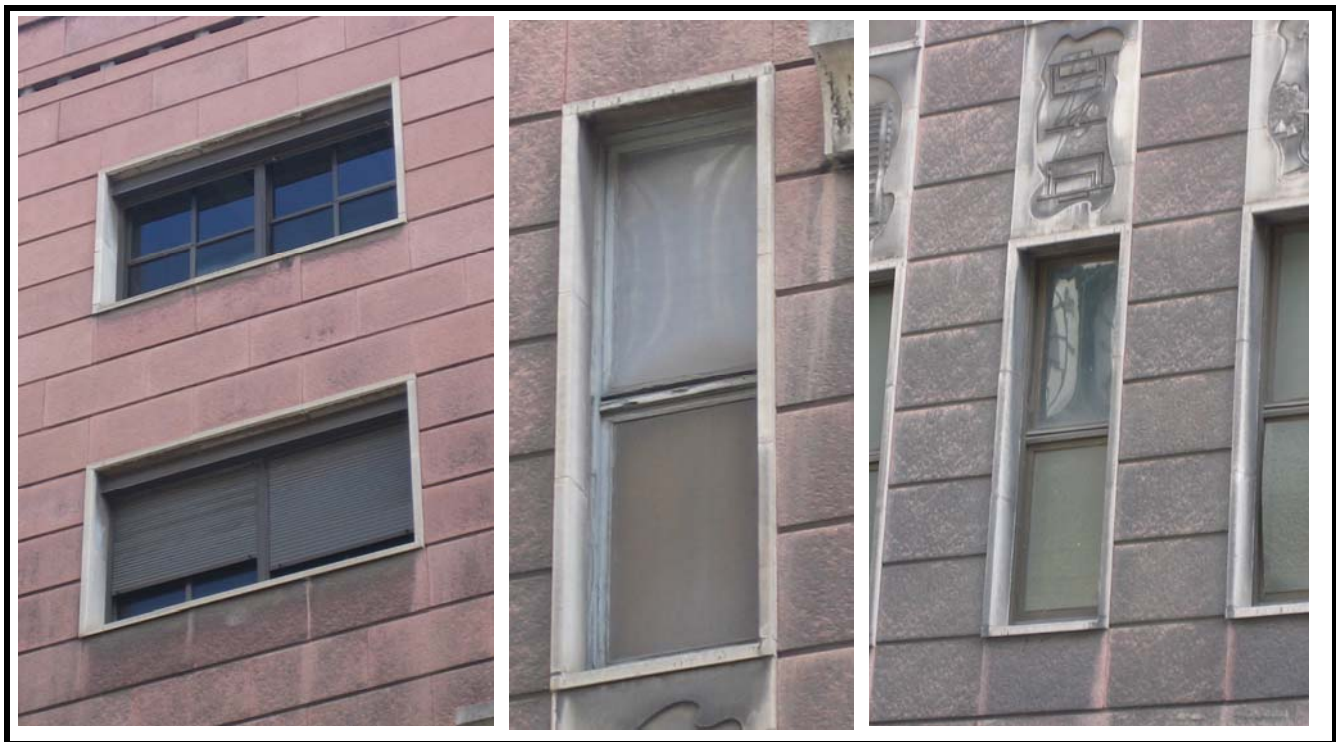
PRINCIPALES DEFICIENCIAS FISICAS DETECTADAS												
PARTES OPACAS												
muros de fabrica												
muros hormigon												
paneles pesados												
paneles ligeros												
revestimientos			X									
PARTES TRANSPARENTES												
acristalamientos			X									X
carpinterías	X											X
persianas pract.												
protecciones												
OBSERVACIONES	<div>oxidación / corrosión / putrefacción</div> <div>degradación de color / brillo</div> <div>acumulación de suciedad</div> <div>manchas humedad / eflorescencias</div> <div>presencia organismos / microorganismos</div> <div>pérdida de masa / disgregación / deslaminación</div> <div>deformación / abolladura</div> <div>rotura / grietas, fisuras / perforaciones</div> <div>bolsas, burbujas / pérdida de adherencia</div> <div>alteraciones de volumetría / planimetría</div> <div>alteraciones de alineación / despiece</div> <div>alteraciones uniformidad color / acabado</div>

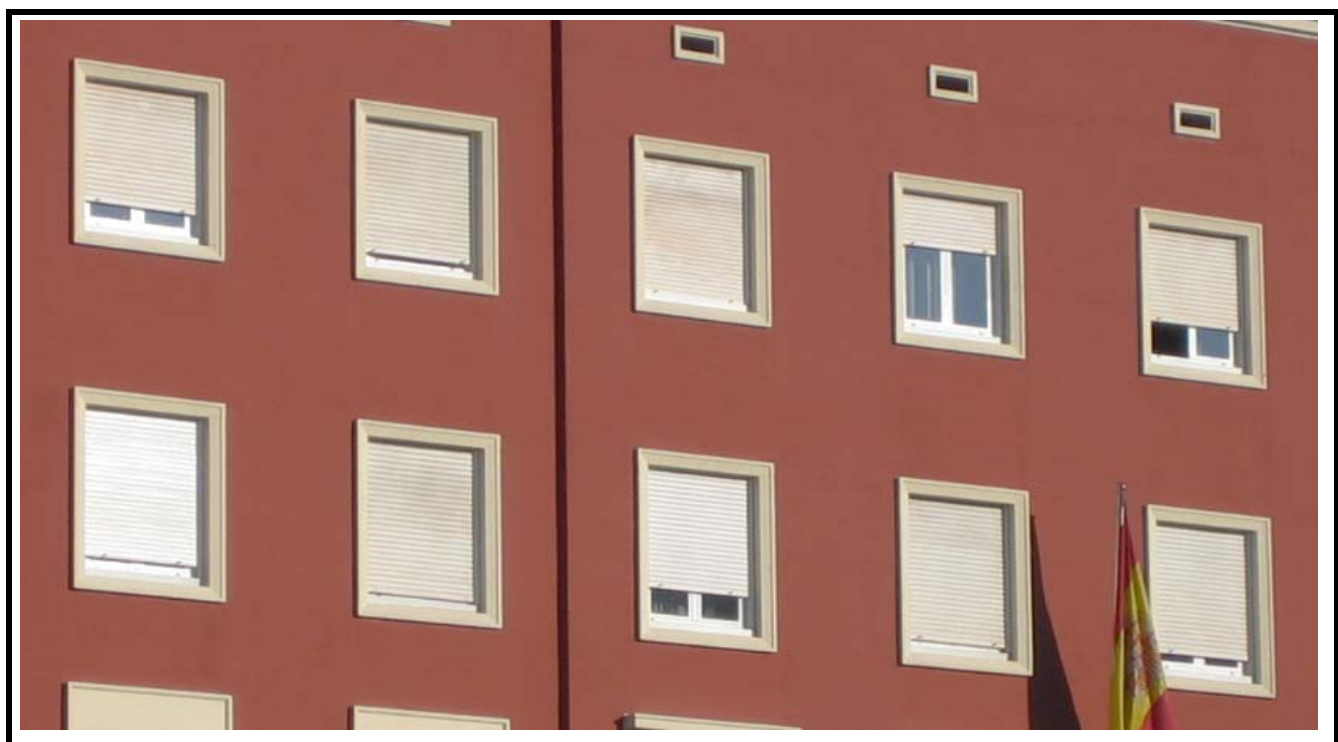
PRINCIPALES DEFICIENCIAS FISICAS DETECTADAS												
PARTES OPACAS												
muros de fabrica												
muros hormigon												
paneles pesados												
paneles ligeros												
revestimientos												
PARTES TRANSPARENTES												
acristalamientos												
carpinterías												
persianas pract.			X									
protecciones												
<b>OBSERVACIONES</b>  Recien rehabilitado. Trazas leves de suciedad.	oxidación / corrosión / putrefacción											
	degradación de color / brillo											
	acumulación de suciedad											
	manchas humedad / eflorescencias											
	presencia organismos / microorganismos											
	pérdida de masa / disgregación / deslaminación											
	deformación / abolladura											
	rotura / grietas, fisuras / perforaciones											
	bolsas, burbujas / pérdida de adherencia											
	alteraciones de volumetría / planimetría											
	alteraciones de alineación / despiece

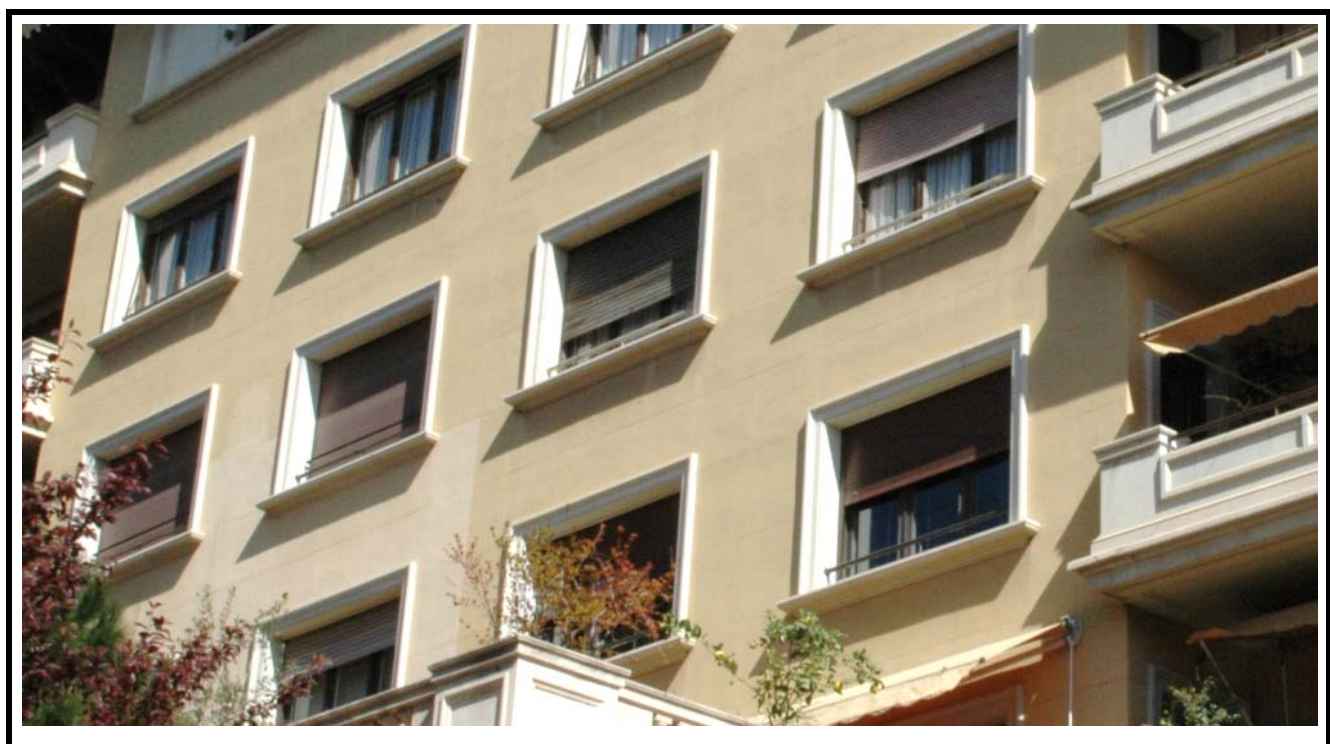
PRINCIPALES DEFICIENCIAS FISICAS DETECTADAS												
PARTES OPACAS												
muros de fabrica												
muros hormigon												
paneles pesados												
paneles ligeros												
revestimientos												X
PARTES TRANSPARENTES												
acristalamientos											X	
carpinterías											X	X
persianas pract.			X									X
protecciones												
OBSERVACIONES	oxidación / corrosión / putrefacción											
	degradación de color / brillo											
	acumulación de suciedad											
	manchas humedad / eflorescencias											
	presencia organismos / microorganismos											
	pérdida de masa / disgregación / deslaminación											
	deformación / abolladura											
	rotura / grietas, fisuras / perforaciones											
	bolsas, burbujas / pérdida de adherencia											
	alteraciones de volumetría / planimetría											
	alteraciones de alineación / despiece											
	alteraciones uniformidad color / acabado

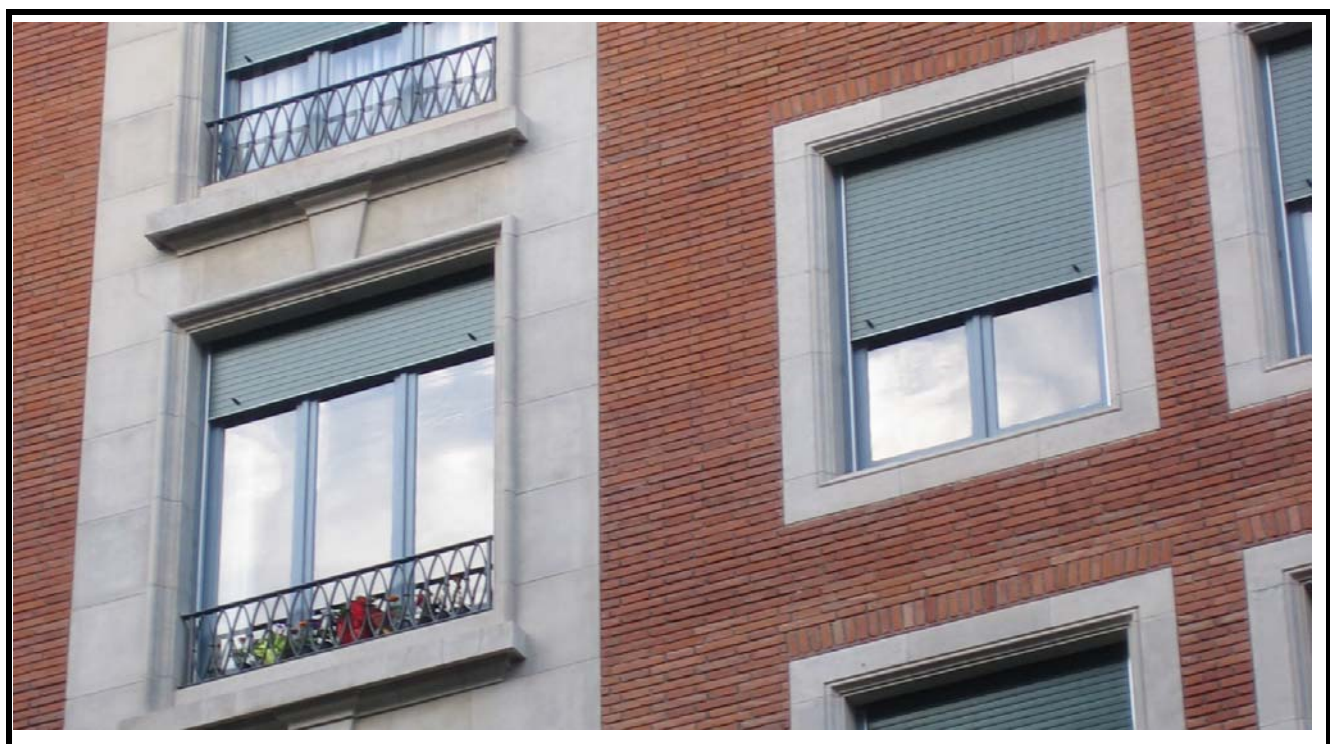
PRINCIPALES DEFICIENCIAS FISICAS DETECTADAS														
PARTES OPACAS														
muros de fabrica														
muros hormigon														
paneles pesados														
paneles ligeros														
revestimientos														
PARTES TRANSPARENTES														
acristalamientos														
carpinterías														
persianas pract.														
protecciones														
<table><tr><th>OBSERVACIONES</th></tr><tr><td>Recien rehabilitado. Sin alteraciones notables.</td></tr></table>	OBSERVACIONES	Recien rehabilitado. Sin alteraciones notables.	oxidación / corrosión / putrefacción	degradación de color / brillo	acumulación de suciedad	manchas humedad / eflorescencias	presencia organismos / microorganismos	pérdida de masa / disgregación / deslaminación	deformación / abolladura	rotura / grietas, fisuras / perforaciones	bolsas, burbujas / pérdida de adherencia	alteraciones de volumetría / planimetría	alteraciones de alineación / despiece	alteraciones uniformidad color / acabado
	OBSERVACIONES													
	Recien rehabilitado. Sin alteraciones notables.

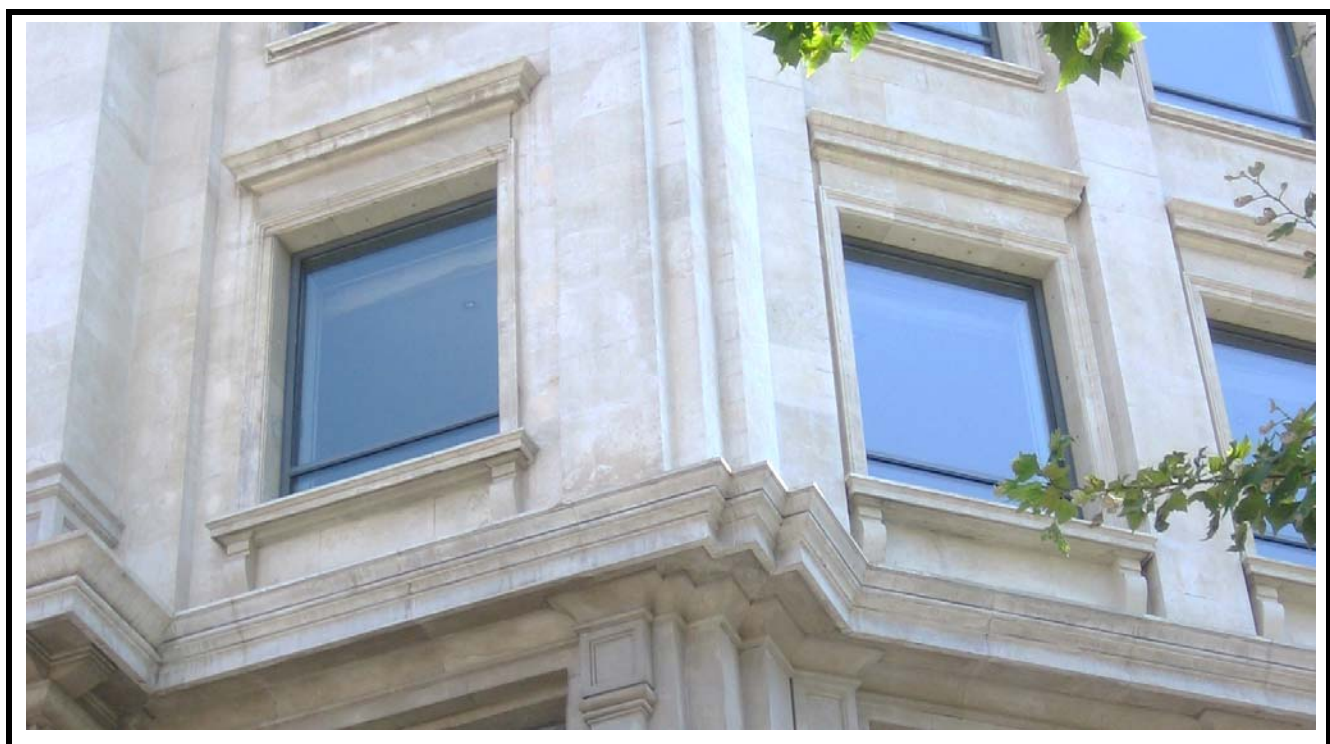
PRINCIPALES DEFICIENCIAS FISICAS DETECTADAS														
PARTES OPACAS														
muros de fabrica														
muros hormigon														
paneles pesados														
paneles ligeros														
revestimientos														
PARTES TRANSPARENTES														
acristalamientos														
carpinterías														
persianas pract.														
protecciones														
<table><tr><th>OBSERVACIONES</th></tr><tr><td>Recien restaurado. Sin defectos aparentes.</td></tr></table>	OBSERVACIONES	Recien restaurado. Sin defectos aparentes.	oxidación / corrosión / putrefacción	degradación de color / brillo	acumulación de suciedad	manchas humedad / eflorescencias	presencia organismos / microorganismos	pérdida de masa / disgregación / deslaminación	deformación / abolladura	rotura / grietas, fisuras / perforaciones	bolsas, burbujas / pérdida de adherencia	alteraciones de volumetría / planimetría	alteraciones de alineación / despiece	alteraciones uniformidad color / acabado
	OBSERVACIONES													
	Recien restaurado. Sin defectos aparentes.

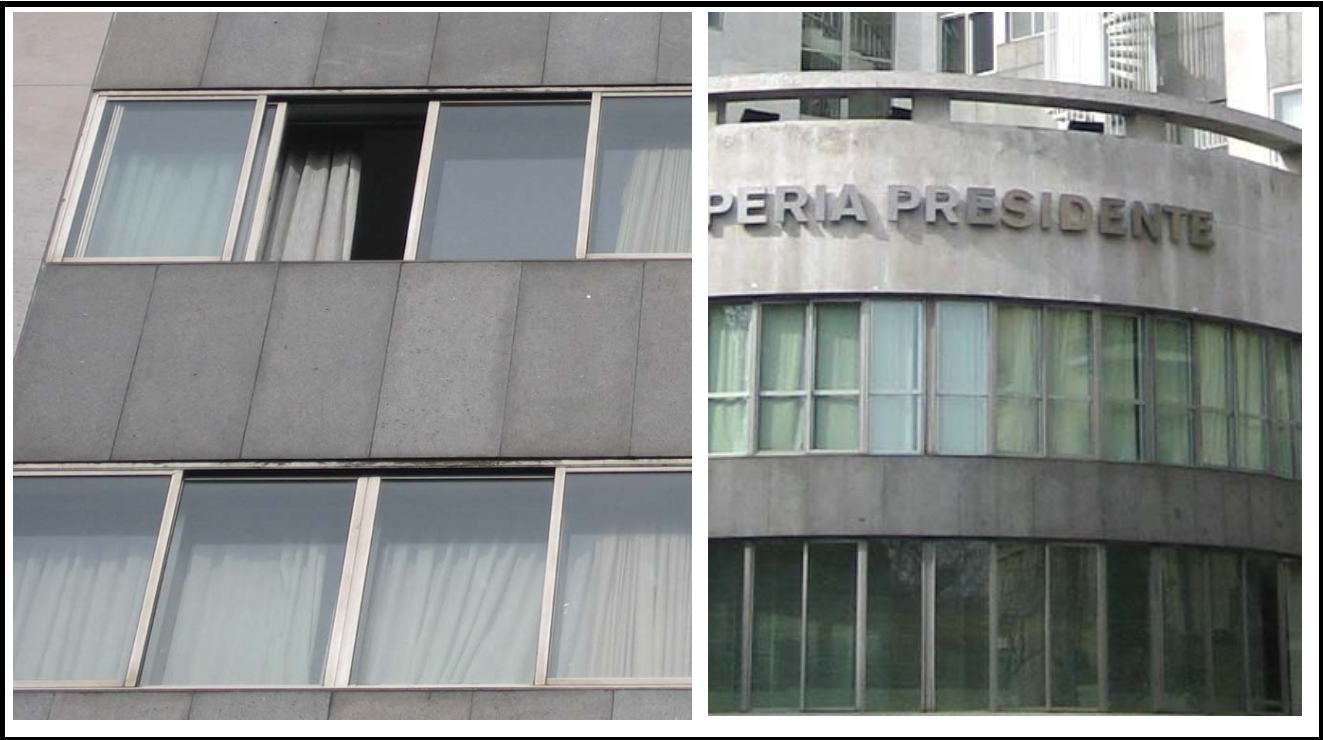
PRINCIPALES DEFICIENCIAS FISICAS DETECTADAS													
PARTES OPACAS													
muros de fabrica													
muros hormigon													
paneles pesados													
paneles ligeros													
revestimientos			X										
PARTES TRANSPARENTES													
acristalamientos											X		
carpinterías			X								X		
persianas pract.													
protecciones													
OBSERVACIONES	oxidación / corrosión / putrefacción												
	degradación de color / brillo												
	acumulación de suciedad												
	manchas humedad / eflorescencias												
	presencia organismos / microorganismos												
	pérdida de masa / disgregación / deslaminación												
	deformación / abolladura												
	rotura / grietas, fisuras / perforaciones												
	bolsas, burbujas / pérdida de adherencia												
	alteraciones de volumetría / planimetría												
	alteraciones de alineación / despiece
